## TI\_2128: 誤ったキャスターの装備: モバイルオープンラック20-1/1

iCombi Pro / Classic

2021年11月29  
日

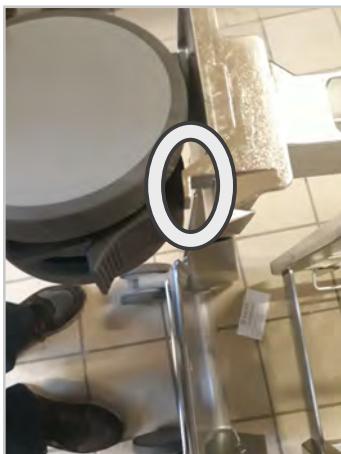
今回、サプライヤーのミスが原因となり、モバイルオープンラック (HGW) 20-1/1 に誤ったキャスターが装備されている件をご報告いたしますことを遺憾に存じます。  
結果として、ロッキングブレーキがHGWのベースフレームに取り付けられており、ローラーがブロックされ、HGWが操作不能になる可能性があります。

影響を受ける可能性があるのは、日付が32/2021、33/2021の上記のすべてのHGWです。

HGW(モバイルオープンラック) のキャスターを専用の指定のキャスターと交換してください。古いローラーは、損傷を加え使用できなくして、画像付きで記録をしてください。。ローラーは2個必要です。

製品番号: 60.74.881P - ブレーキ付きキャスター 125mm
