TI_2211 : iVario - 格納位置にあるハンドシャワーから滴が漏れる

全てのiVario

2022/05/27

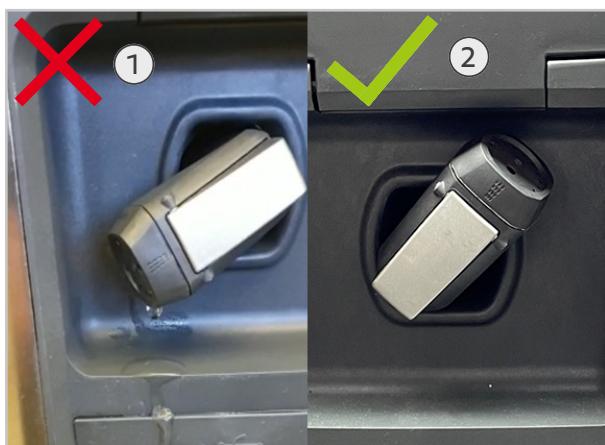
写真/図面/その他

ハンドシャワーには2つの設定（スポット噴射とシャワー噴射）があることから、格納位置で少量の滴が漏れることができます。こうした状態は技術的な欠陥によるものではなく、ハンドシャワーのヘッドに残っているの水のみが原因です。

使用後にハンドシャワーを振ってから、噴射部分が斜め上を向くようにホルダーに垂直に置く（2）ことで、格納位置での水漏れ（1）を避けることができます。

したがって、ハンドシャワーの交換は必要ありません。保証における交換は行われません。
