TI_2220 : 新しいガスサービスメッセージ140

SelfCookingCenter; iCombi Pro; iCombi
Classic

2022/09/21

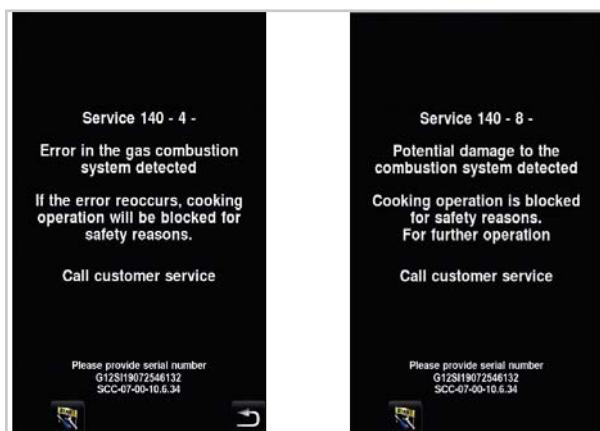
- SelfCookingCenter

サービス140.4は、ガス燃焼システムの故障を示し、故障が続く場合はユニットのブロックを予告し、カスタマーサービスにご連絡するよう指示します。

サービス140.8が表示され、ユニットの調理使用がブロックされ、カスタマーサービスに連絡するように指示されます。

サービス140.4または140.8が表示された場合は、次のコンポーネントの損傷を点検し、必要に応じて交換する必要があります。

- 熱交換器
- 点火電極と接地電極
- バーナー
- ガス弁
- ガス排気
