## TI\_2225: エラー発生時の自動ガスバーナー装置の動作

SCC / CMP / iCombi Pro / iCombi  
Classic

2022/12/06

## テーマ

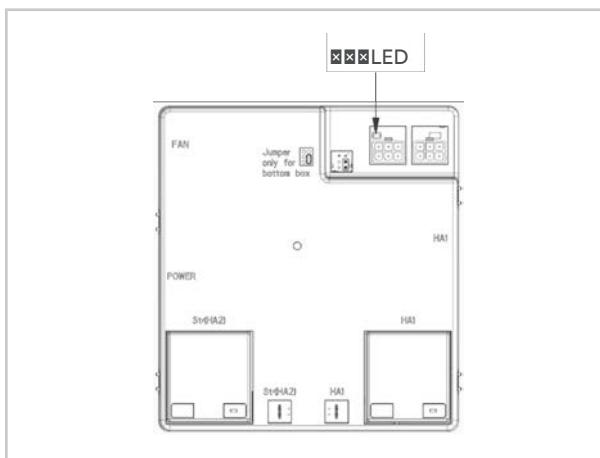
このようなエラーが検出されると、自動ガスバーナー装置が一時的に動作を停止します。この状態は、ユニットのディスプレイ上の対応するサービスメッセージによって示され、自動ガスバーナー装置のボードの黄色い LED の点滅によって示されます。黄色の LED の点滅は、まず自動ガスバーナー装置の機能不全を示すものではありません。

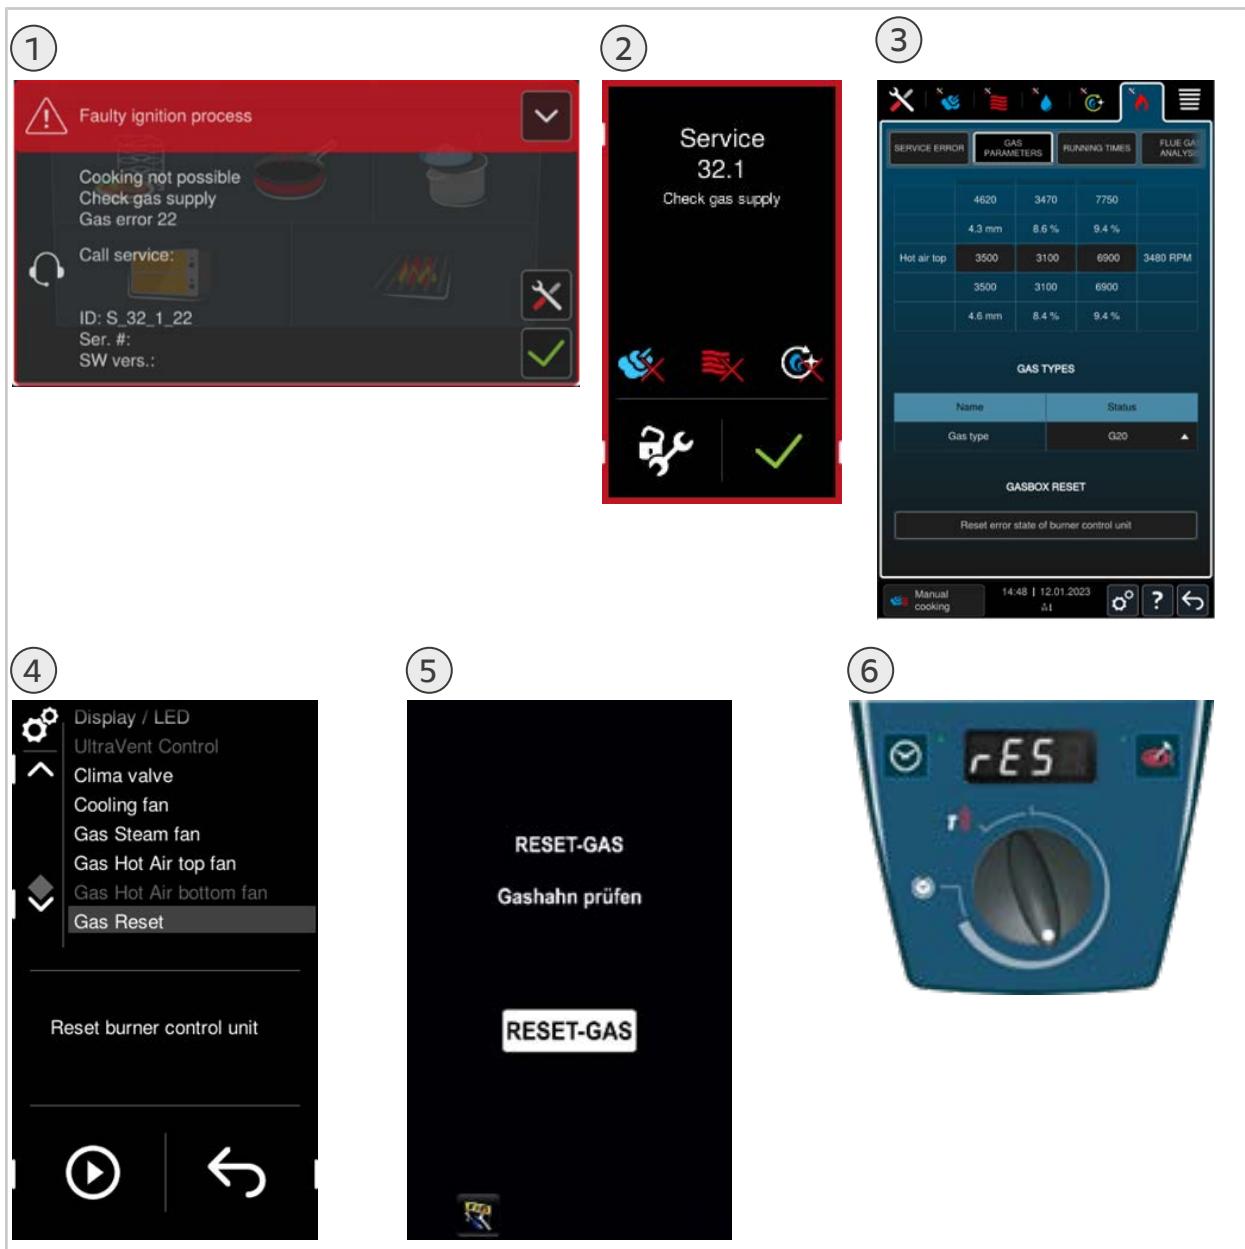
1	サービスメッセージ iCombi Pro	2	サービスメッセージ iCombi Classic
3	リセットボタン iCombi Pro	4	リセットボタン iCombi Classic
5	SelfCookingCenterの「ガスのリセット (Reset Gas)」の表示	6	「rES」の表示CombiMaster Plus

カテゴリー32.xと33.1のサービスメッセージについては、故障の原因が取り除かれた後、自動バーナー制御装置のいわゆるリセットによって運転のブロックを解除しなければなりません。この場合、ユニットを再起動するだけでは不十分です。リセットコマンドは、ユニットのインデックスに応じて様々な方法で送信できます。

- インデックス J :
  - 対応するサービスメッセージの緑のチェックマーク。
  - iCombi Pro : 「ガスパラメータ (Gas Parameters)」にあるサービスレベルのリセットボタン
  - iCombi Classic : 「機能コントロール (Function Control)」にあるサービスレベルのリセットボタン

- インデックス H & I:
  - SelfCookingCenter: 「ガスのリセット (Reset Gas)」ボタン
  - CMP: 「rES」表示の時計ボタン
