TI_2503: パン用のテンショナーベアリングと左ベアリングのネジ結合部の再点検

iVario Pro L / XL

2025/04/02

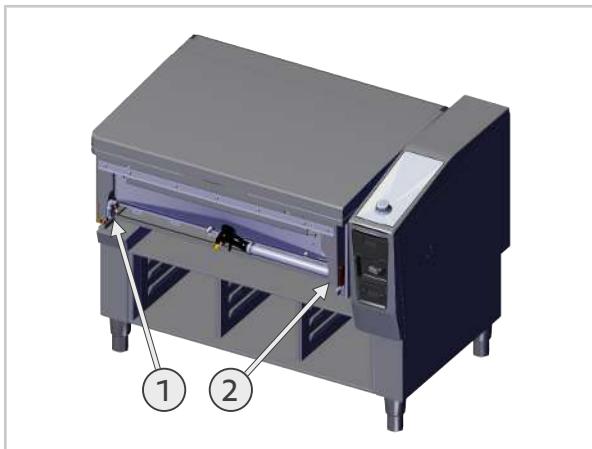
一部のユニットでは、ネジ結合部が緩み、時間の経過とともに物的損害につながる可能性があります。

- 再点検を実行するには、パンの前面パネルを取り外す必要があります。これについては、必要に応じて以下を参照してください：MI_2501の第1章：パンの前面パネルの断熱材 - 交換
左側にはパン用の左ベアリング（1）、右側にはテンションベアリング（2）があります。

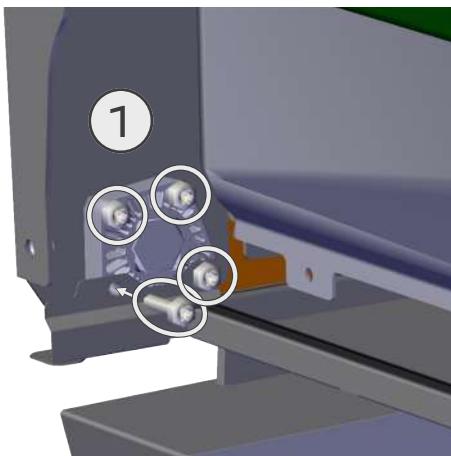
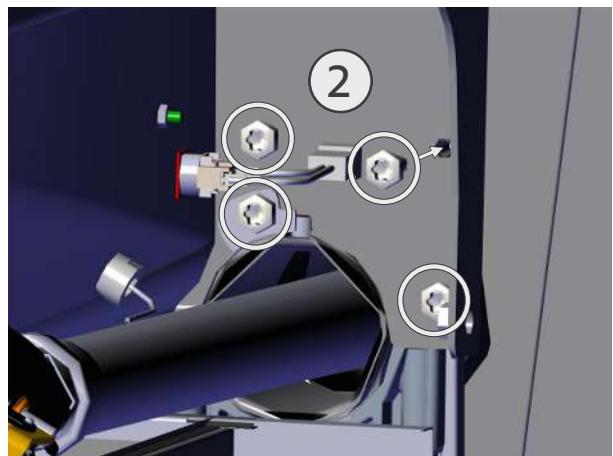
- 両方のベアリングで、8本のネジがすべてしっかりと締まっているか確認します。

- > ネジがすべてしっかりと締まっている場合、これ以上何もする必要はありません。この章の手順を終了してください。
 - > ネジの一部が緩んでいる場合、次の章で説明されているように、ベアリングのネジ結合部の手直しを行ってください。
- パンの前面パネルを逆の順序で再び取り付けます。
 - 実施した再点検をサービスレベルに記入します。これについては、最後の章を参照してください。
- >> ここで再点検が完了しました。
- 精算の際、この再点検には上記に従って15分を適用してください。

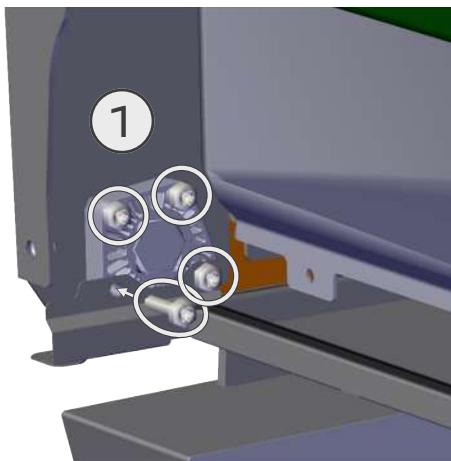
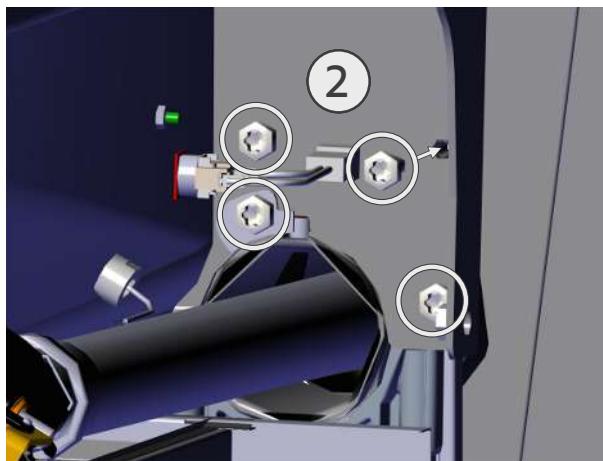
1. 点検の際には、ベアリングからネジを1本ずつ取り外します。

再点検の際にネジ結合部が緩んでいることが確認された場合は、すべてのネジを順番に外し、清掃し、ねじ止め剤を塗り、20 Nmで再び締めます。

2. ネジに銅グリスの跡がないか確認します。
3. ネジに銅グリスが付着している場合は、ブレーキクリーナーなどでネジとユニットのネジ山のグリスを除去します。
4. 中強度の液状ねじ止め剤をネジに塗布します。
5. ネジを20 Nmでしっかりと締めます。
6. 両方のベアリングの残りの7本のネジすべてでこの手順を順番に繰り返します。
注！ベアリングがずれないように、ネジは常に1本ずつベアリングから取り外してください！20 Nmの締め付けトルクがすべてのネジに適用されます。
7. パンの前面パネルを逆の順序で再び取り付けます。
8. 実施した手直しをサービスレベルで記入します。これについては、次の章を参照してください。
