TI_2519: 欠陥のあるQRコード

iCombi Classic

2026/01/02

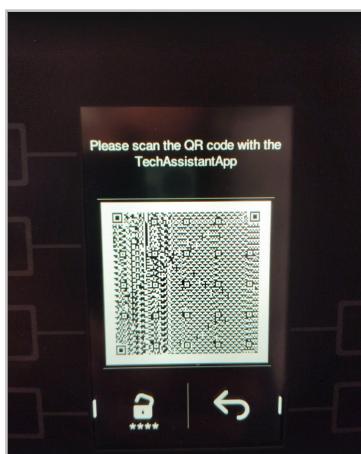
エラーの画像

サービスレベルのQRコードを作成する際に問題が発生する可能性があることをお知らせいたします。ソフトウェアバージョン LM200-9.0.4 および LM200-9.0.5が正しくインストールされなかったことが原因となっています。このエラーは、サービス部品として発送された制御ボード (CPU) (42.00.292P) にのみ該当します。新しく納品された iCombi Classic調理システムはこの影響を受けません。

3. 最新のソフトウェアバージョンLM200-9.0.7またはそれ以降が保存されたUSBスティックを挿入し、標準ソフトウェアアップデートを実行します。
4. サービスレベルを開きます。
5. QRコードを使用してサービスレベルに再度ログインできるか確認します。
6. サービスレベルへのログインが完了したら、EEPROM DATA VALIDATION (EEPROMデータ検証) を実行します。
これを行うには、サービスレベルで2ページ目に移動し、BASIC SETTINGS (基本設定) を選択します。EEPROM DATA VALIDATIONを選択して、検証を実行します。
7. QRコードがこれでも正しく表示されない場合は、以下のトラブルシューティングを実行してください。
