## MI\_2433：修正されたアウターベアリング蓋 – 取り外しと取り付け

iVario 2-XS / Pro 2-S

この情報は、**修正されたアウターベアリング蓋**の取り付けについて説明しています。

アウターベアリングの修正版では、パンに対して蓋をより適切に位置合わせできます。

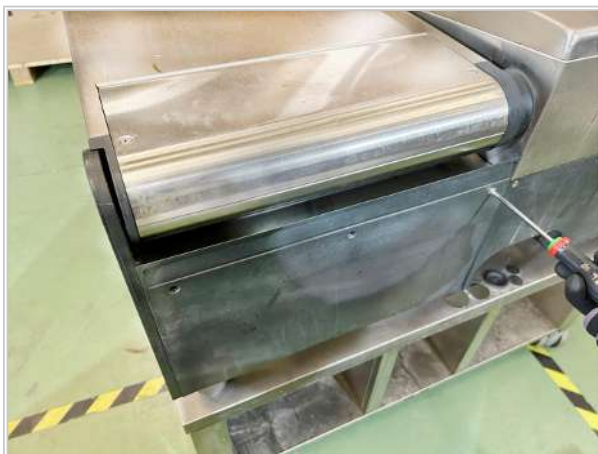
- ✓ ユニットのスイッチが切られて、電源から外されています。
  - ✓ 給水口が停止しています。
  - ✓ ユニットのあらゆる面に手が届くこと。
  - ✓ もう一人が押さえるためにスタンバイしています。
1. リアパネルにある電装部カバーを取り外します。

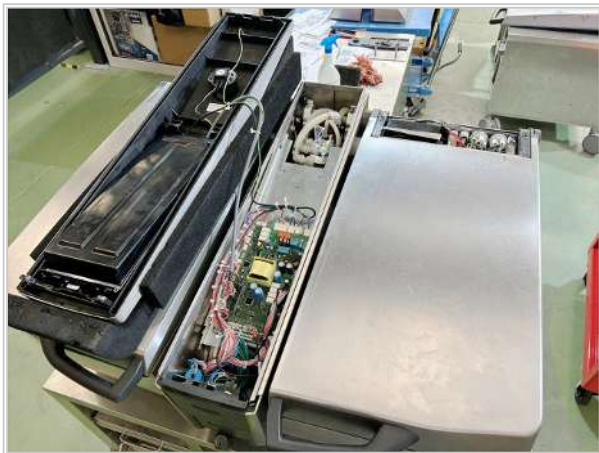
3. コントロールパネルを取り外し、安全に片側に置きます。プラグ接続は差し込んだままで構いません。

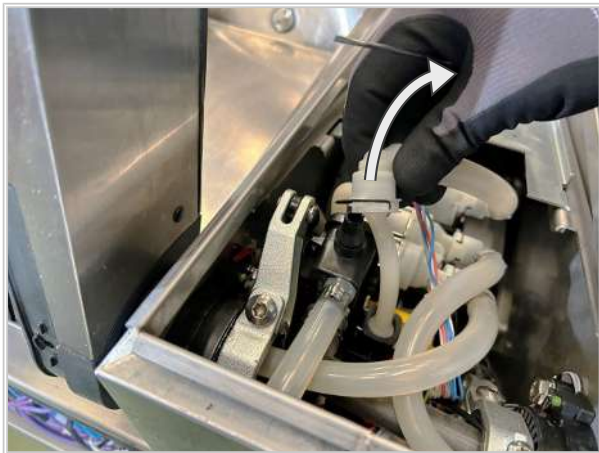
4. 給水パイプの安全クリップを外し、パイプを外します。

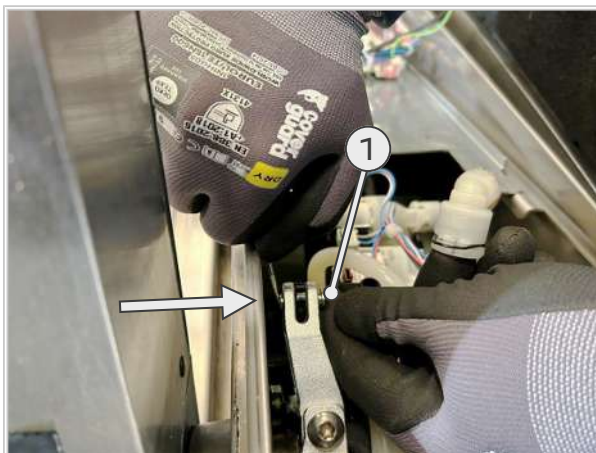
5. もう一人に蓋を持ってもらい、軸 (1) を慎重に取り外します。リフトシリンダーロッドを脇に置きます。

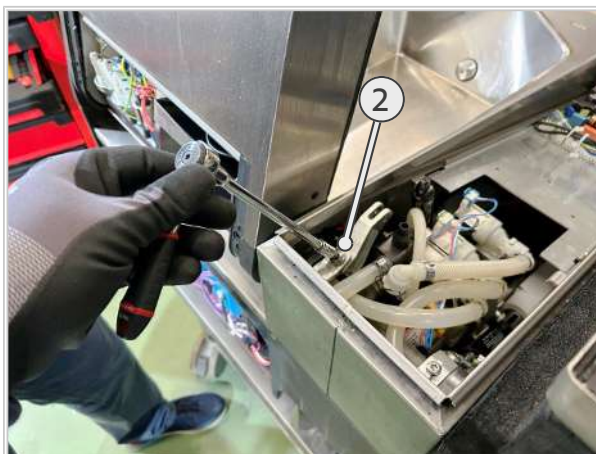
6. ねじ (2) に達するまで蓋をゆっくり動かします。  
7. ねじ (2) を緩めますが、取り外す必要はありません。

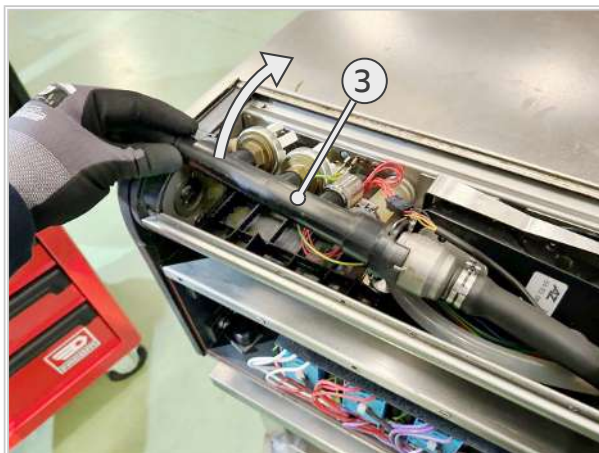
8. 圧力モジュール (3) を慎重に少し上に引き上げます。何も挿入する必要はありません。

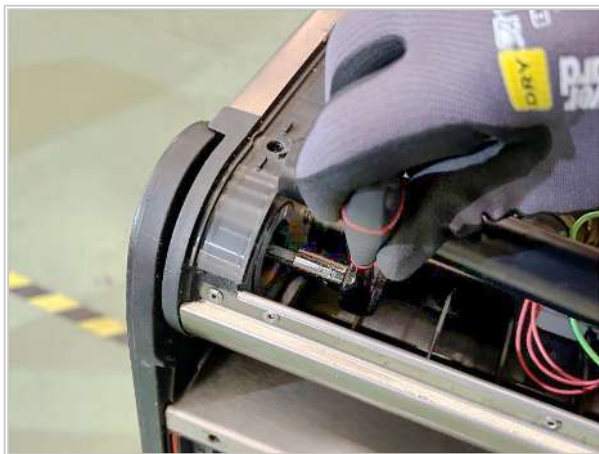
9. アウターベアリングの上部ねじを緩めて取り外します。

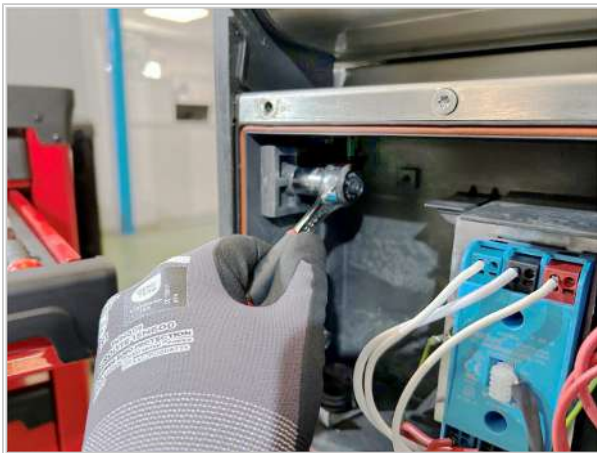
10. 電装部のアウターベアリングの下側の4本のねじを緩めて取り外します。

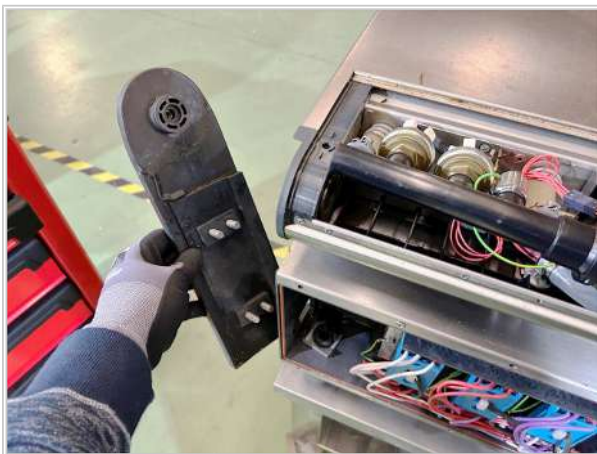
11. ユニットから外側のベアリングと内部のスペーサーを取り外します。

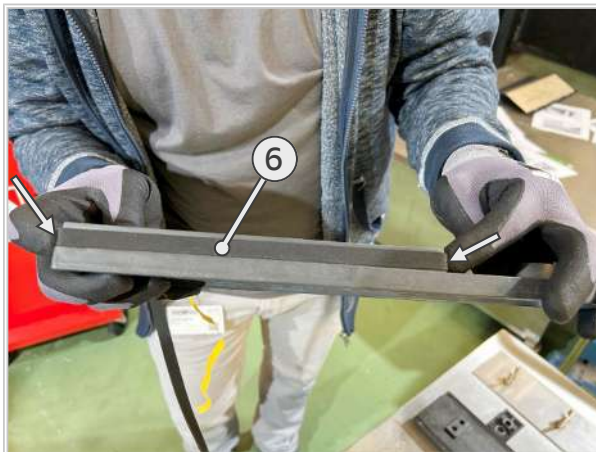
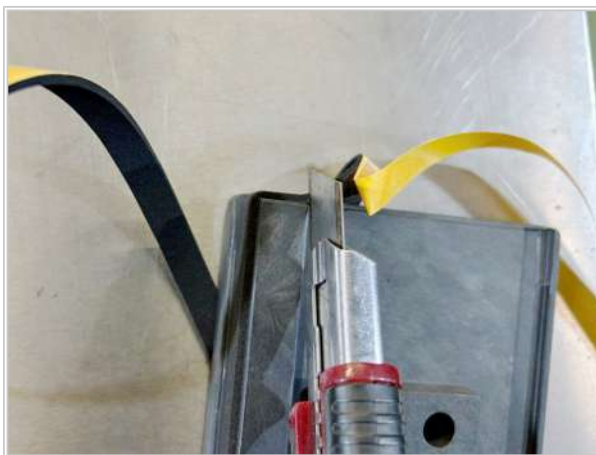
2. 厚さ2 mmのEPDMテープ (6) をアウターベアリングに接着します。
3. それを端に置き、図の位置で切り落とします。

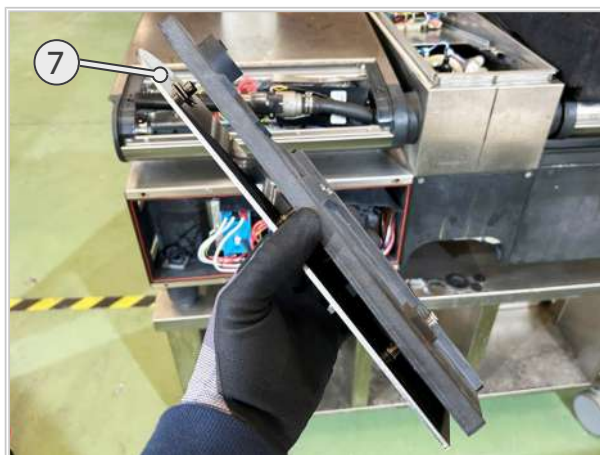
4. カバー (7) を「新しい」アウターベアリングに挿入します。

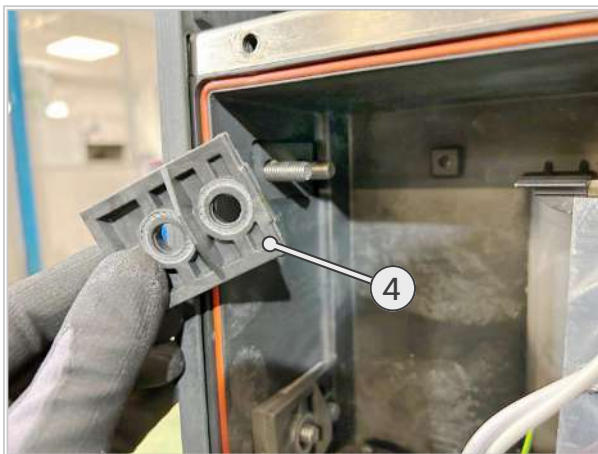
2. 位置合わせに注意しながら、「古い」スペーサー (4) を上に挿入します。

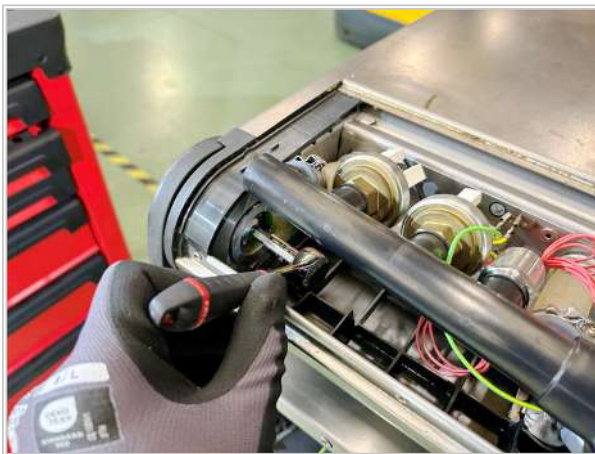
6. 上部の蓋からねじを差し込みますが、締め付けしないでください。

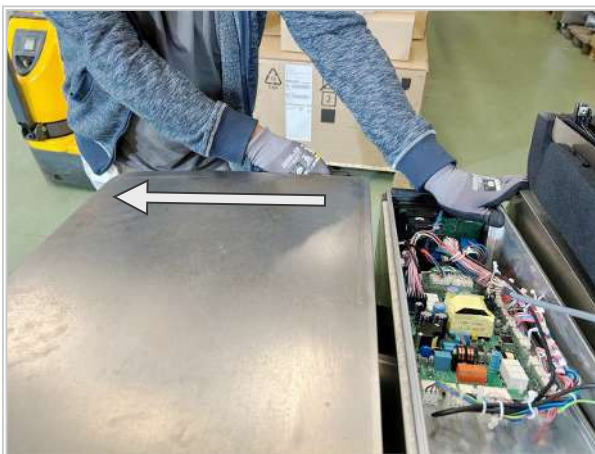
1. 閉じられた蓋を矢印の方向に少し外側に引きます。

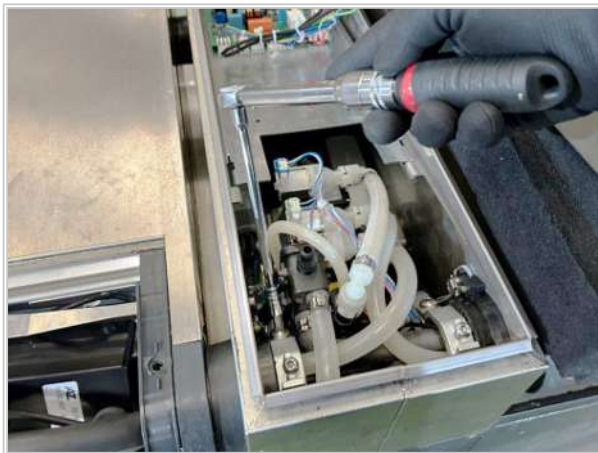
2. ピボットレバーのねじを20 Nmで締めます。

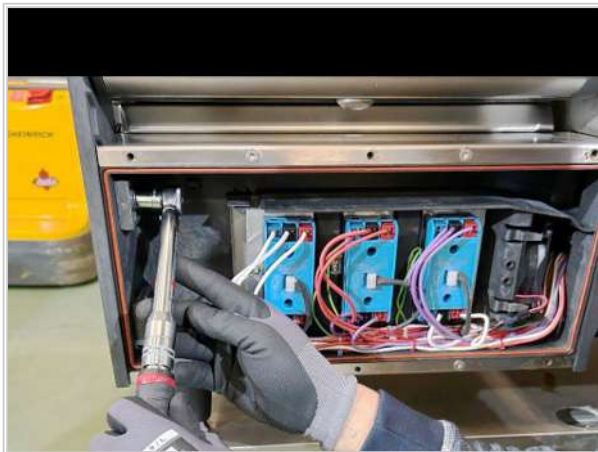
3. 電装部のアウターベアリングにある4つのナットを15 Nmで締め付けます。

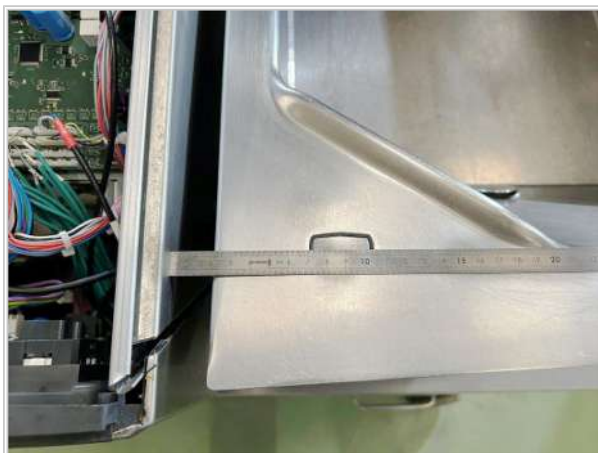
7. 蓋・パンとフレームの間の距離を測ります。目標距離は19~21mmです。

8. 蓋を上下に3回連続で動かします。  
9. 蓋とパンの位置合わせをもう一度確認します。  
10. ズレに気づいたら、ねじを緩め直し、蓋の位置を合わせます。  
>> 蓋の位置合わせが完了しました。
