MI_2501: パン前面パネルの断熱材 - 交換

iVario Pro L / XL

ここでは、汚れや故障のためにパンの前面パネルの断熱材を交換する必要がある場合の交換方法について説明しています。

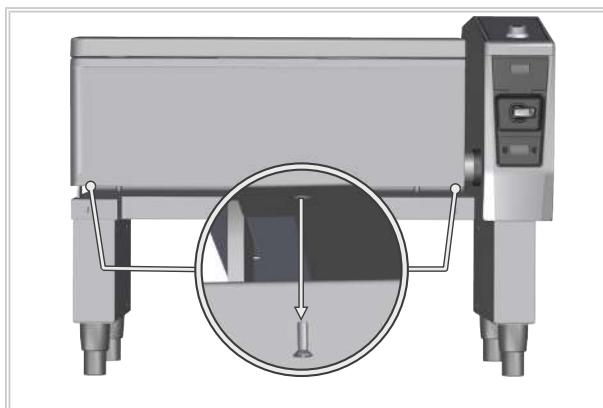
- ✓ ユニットのスイッチが切られて、電源から外されています。
- 1. パン前面パネルの下側にある2本のねじを緩めます。

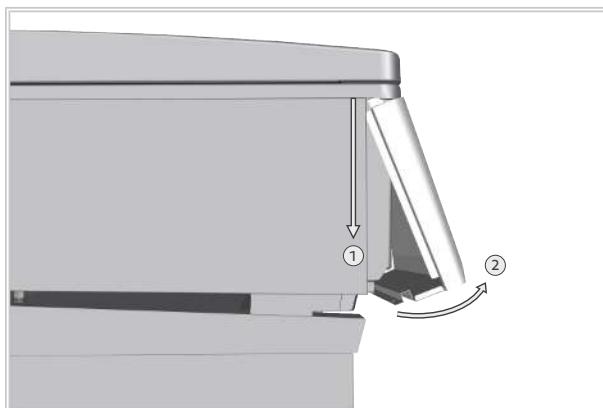
2. パン前面パネルを下方 (1) に引き、次に手前に引きます (2)。
3. パン前面パネルをパンの縁の上部から慎重に引き出します。

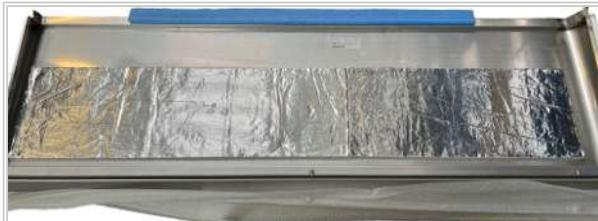
1. 古い断熱材をはがします。
2. 接着剤リムーバーを用いて、接着剤の残りをすべて取り除きます。
3. 接着剤リムーバーを用いて、接着面全体で油脂を取り除きます。
4. 図のように、断熱材をパン前面パネルの内側に貼り付けます。
5. 2枚目の断熱材を切り分けて、適切な長さにします。

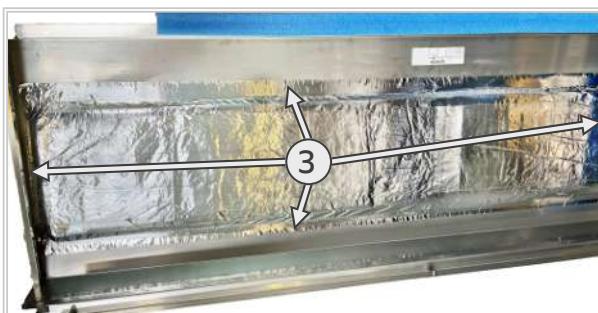
6. 開いている端はすべて (3) アルミニウム接着テープで接着します。
7. 切り分けた断熱材の接合部をアルミニウム接着テープで接着します。
