## MI\_2508: 金属軸付きコンセントフラップ - 取り付け

iVario / iVario Pro

ここでは、金属軸が付いた新しいバージョンのコンセントフラップの取り付けについてご説明します。

**金属軸付きコンセントフラップキット - 品番：16.03.997S**

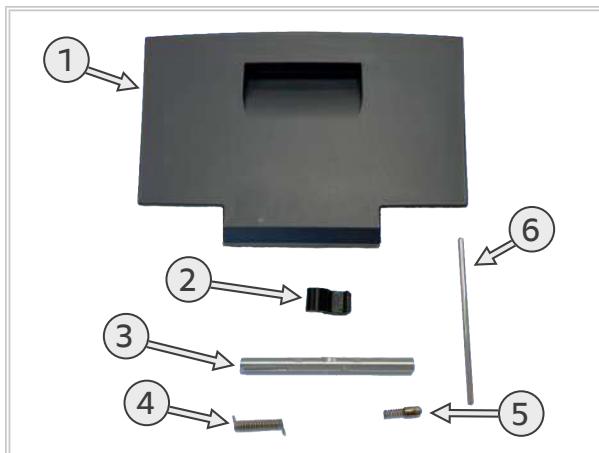
1	フラップ
2	ストッパー（フラップのプリテンション）
3	金属軸
4	スプリング
5	スプリングスリーブ
6	プリテンション用ツール（納品内容に含まれます）

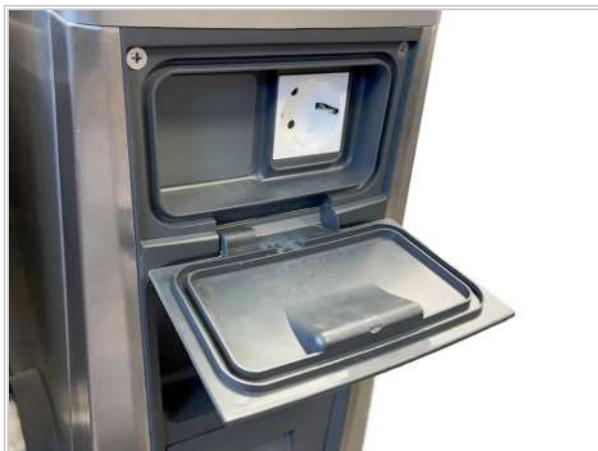
- コンセントフラップが自動的に閉じなくなり、下のポジションで開いたままになります。

1. まず、開いているコンセントフラップを左に押してから、手前に引き抜きます。
  - ・プラスチックピンをコンソールカバーパネルの右側から引き出します。

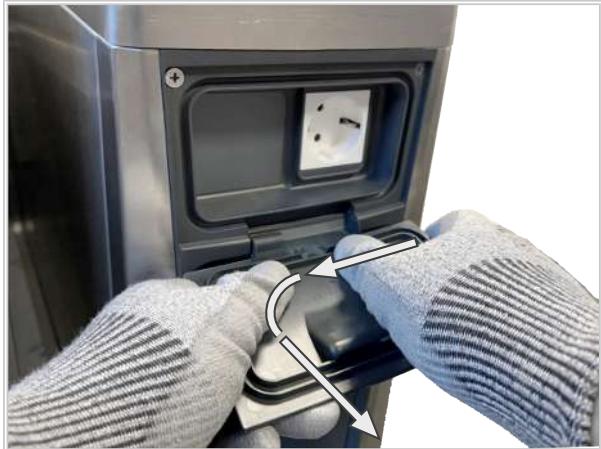
2. 左側のプラスチックピンとスプリングをコンソールカバーパネルから取り外します。

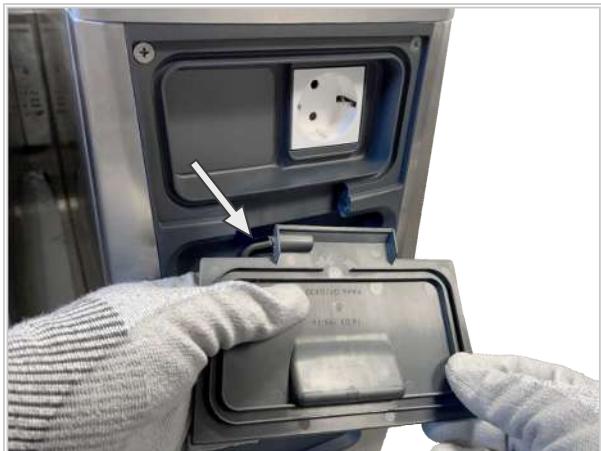
3. 古いコンソールフラップは廃棄してください。  
>> 古いコンソールフラップの取り外しが完了しました。  
>> 金属軸を取り付けることができます。以下の章に従ってください。

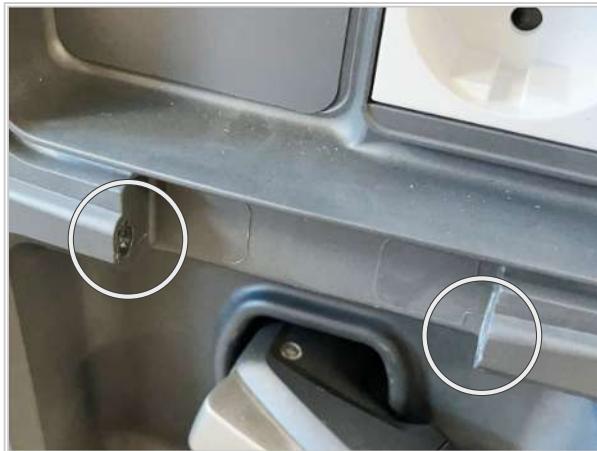
- ✓ 古いコンソールフラップが取り外されています。
- 1. コンソールカバーパネルの軸を受ける部分の状態を確認します。
  - 良好的な状態であり、グリースやその他の付着物がなく、清潔でなければいけません。
  - 受けの部分が著しく損傷していると、新しい軸を挿入できないか、所定の位置に留まりません。この場合、コンソールカバーパネル全体を交換する必要があります。

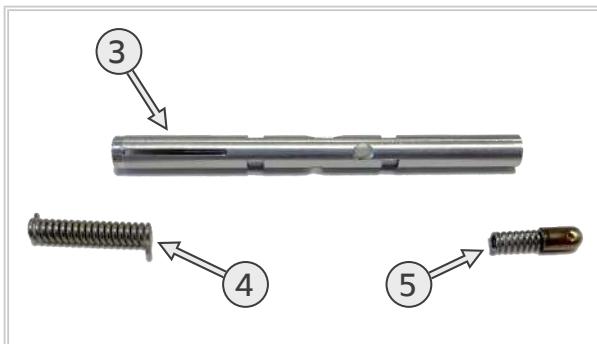
- ✓ 以下の部品が用意されています。金属軸 3、スプリング 4、スプリングスリーブ 5。

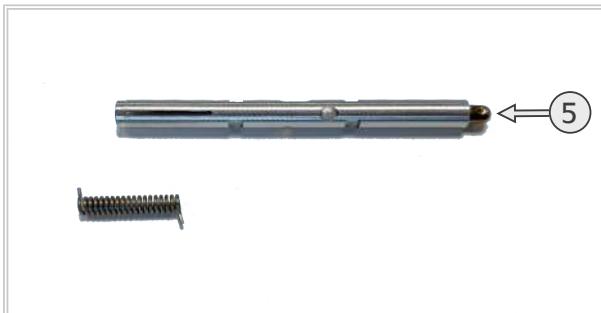
2. スプリングスリープ 5 を溝のない側で金属軸に挿入します。

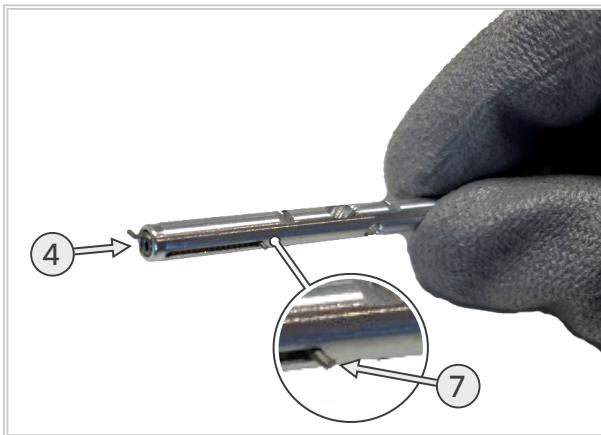
3. 図のように、スプリング 4 を金属軸の反対側に挿入します。  
▪ その際、スプリングの突端部 7 を軸の溝に入れます。

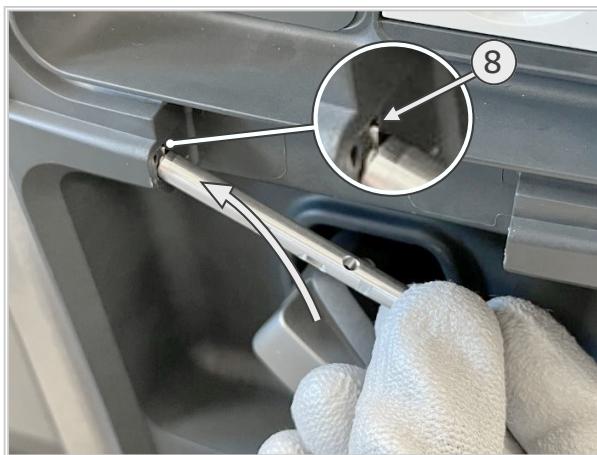
4. 組み立てた金属軸をスプリング側から左側の受け部分に挿入します。  
▪ その際、外側のスプリング突端部 8 をコンソールカバーパネルの上部にある長穴に挿入する必要があります。

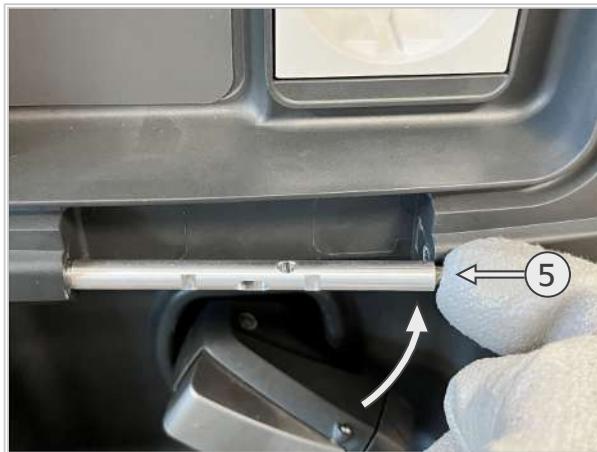
5. スプリングスリーブ 5 を少し押し縮め、金属軸を右側の受け部分に挿入します。

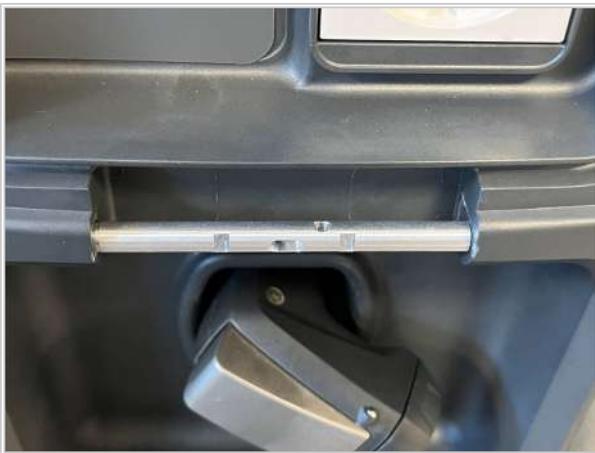
> ここで金属軸がコンソールカバーパネルに固定されました。

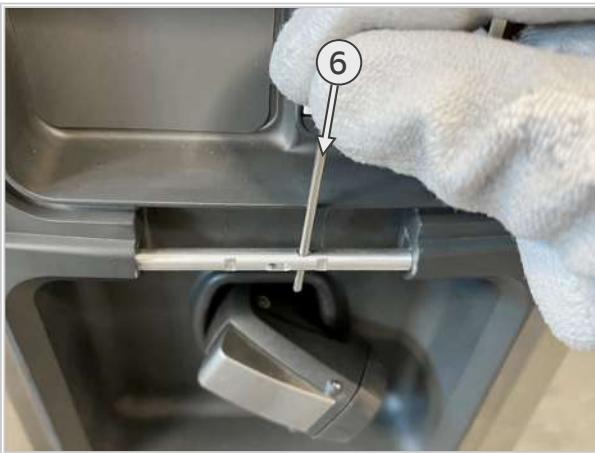
> ここで、金属軸に1回転分のプリテンションをかける必要があります。

6. プリテンション用のツール 6 を3 mmの穴に挿入します。  
▪ 代わりに、リベットやその他の適切な補助具などを使用することもできます。

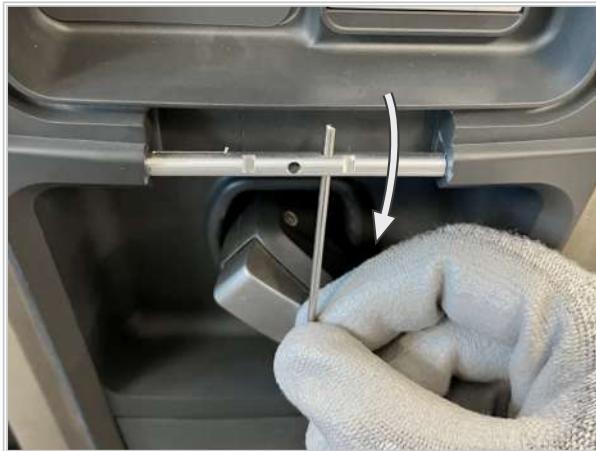
7. 金属軸を下に半回転させます。

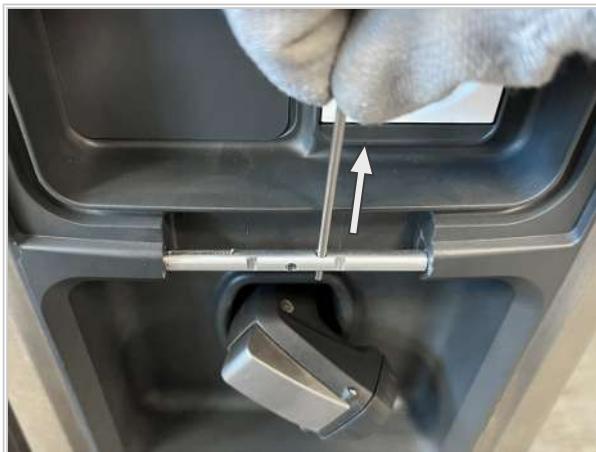
8. プリテンション用ツールを穴を通して押し上げます。

- 金属軸はそこでプリテンションがかかった状態のままでです。

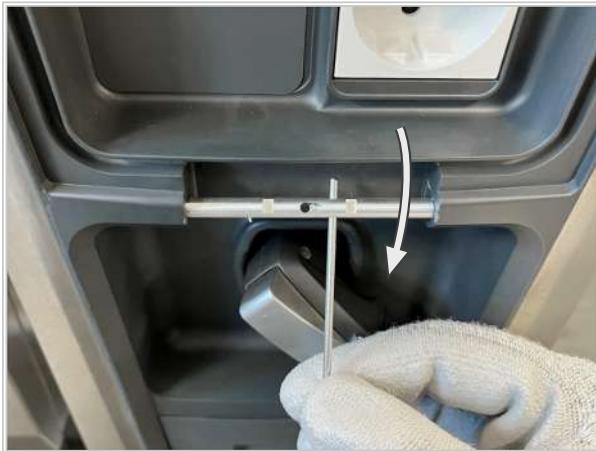
9. 金属軸をもう一度下に半回転させます。

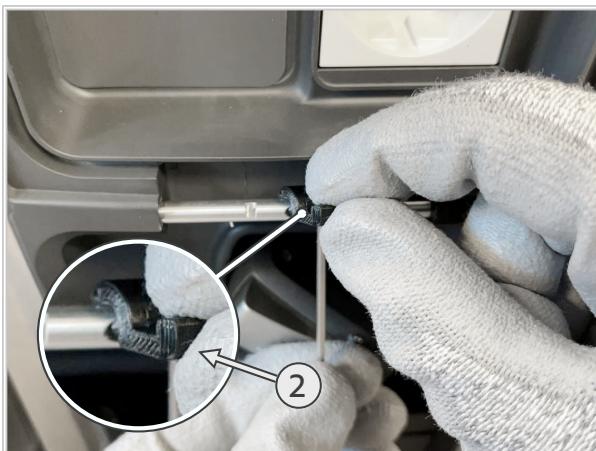
10. プリテンション用ツールを下の位置にキープします。

11. 図のように、ストッパー 2 を金属軸の中央にある長穴に挿入します。

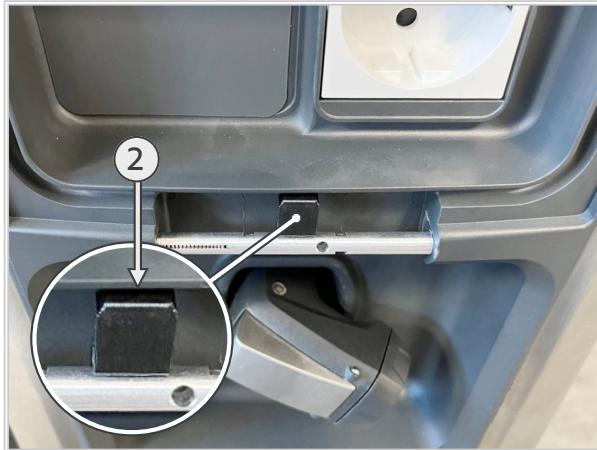
12. ストッパー 2 がコンソールカバーパネルに当たるまで、プリテンション用ツールをゆっくりと上に回します。

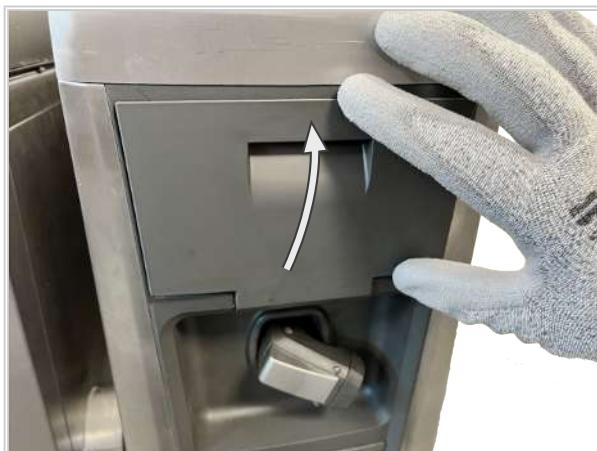
1. フラップを上端に当てます。

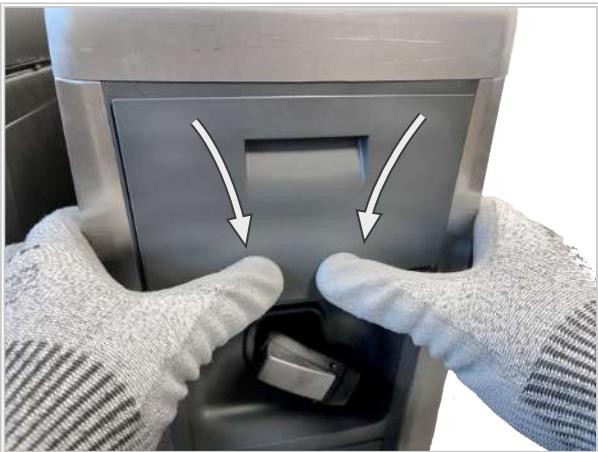
2. カチッとはまるまで、フラップを金属軸に向かって下に押します。

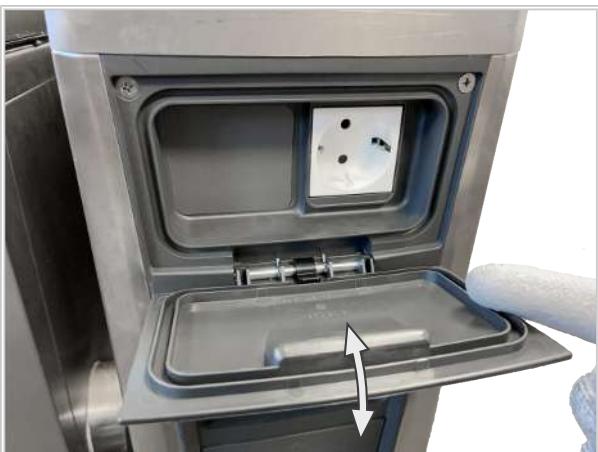
3. テストを実行し、コンセントフラップを開閉します。

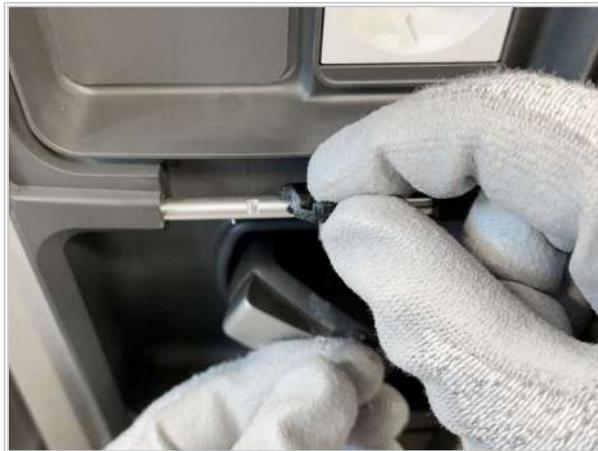
1. フラップを金属軸から引っ張って外します。
2. スッパーを取り外します。

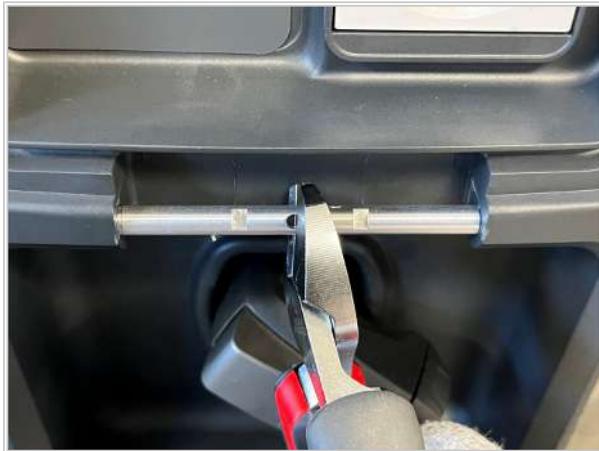
3. 適切なサイドカッターを使用して、長穴のところで軸を2つに切断します。
  - **注:** その際、コンソールカバーパネルを損傷しないように注意してください！
  - 金属軸の中央にある長穴の部分は最も弱い箇所なので、ここで最も容易に切断できます。
