# **MI\_2210: Reparaturset Tiegel Gasfederanschlag - Repairkit for pan gas spring stop**

Modification Instruction –  
Umbauanleitung

## MI\_2210: Repair kit for pan gas spring stop

iVario L / iVario XL

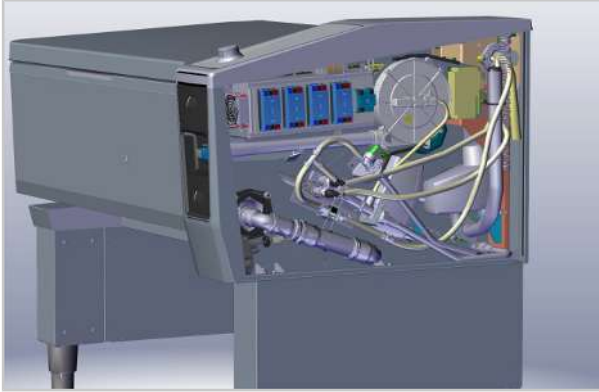
1. Open the electrical compartment on the unit. Follow the installation manual for the unit.

1. Öffnen Sie den Elektroraum am Gerät. Befolgen Sie dabei die Installationsanleitung des Geräts.

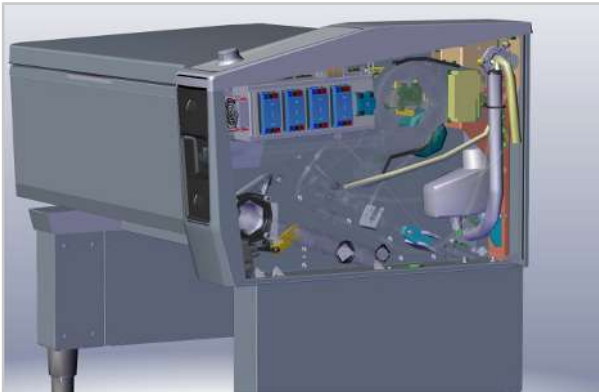
2. Dismantle the pan lifting cylinder, refer to the modification instructions MI\_2121.

2. Demontieren sie den Tiegel Hubzylinder, lesen Sie dazu die Umbauanleitung MI\_2121.
