TI_2503: パン用のテンショナーベアリングと左ベアリングのネジ結合部の再点検

iVario Pro L / XL

2025/04/02

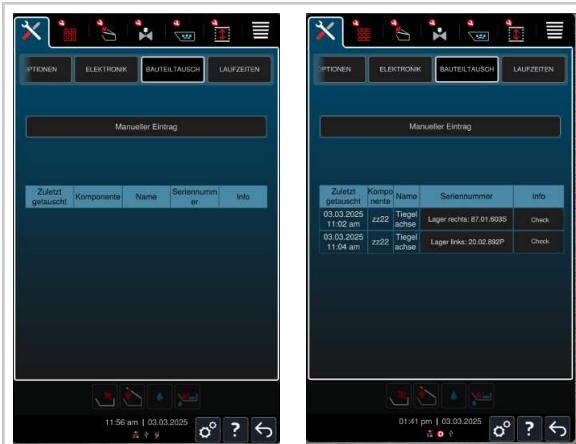
- サービスレベルを開き、再点検がすでに実行されているかどうかを確認します。
左：ここにはサービスが記入されていません。
右：ここにはすでに再点検が記入されています。

- これに関する記入が見つからない場合は、以下に記載されているように再点検を行ってください。

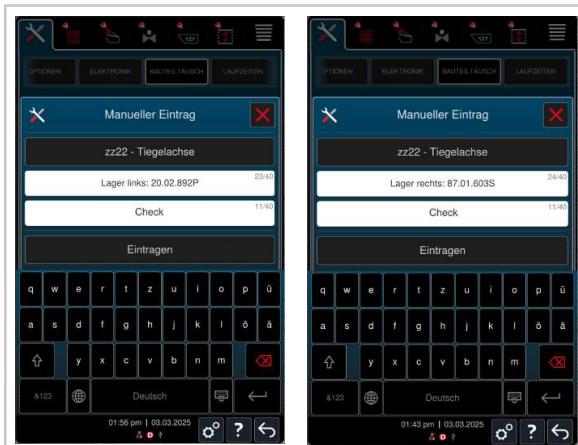
コンポーネントを選択する: zz22 パン軸
シリアル番号: 左ベアリング : 20.02.892P
メモ: チェック

コンポーネントを選択する: zz22 パン軸
シリアル番号: 右ベアリング : 87.01.603S
メモ: チェック

- マニュアル入力を確定して保存します。
