TI_2515: パルス発生装置の誤作動

iCombi Pro / iCombi Classic / iHexagon

2025/09/23

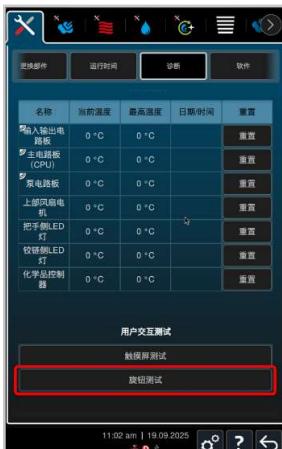
該当するパルス発生装置に異常がある場合、部品を交換するようお願い致します。次に、サービスレベルでエンコーダーテストを使用して機能テストを実行します。

最初のステップでCPUボードを交換する理由はありません。

パルス発生装置の交換後も機能障害が続く場合、RATIONALの技術サービスに連絡して、今後の手順を調整してください。
